# CARRUXO CT-16 AÑO 2006

## MATRICULA E-0577-BFK

Fecha de inspección: 25/11/2020

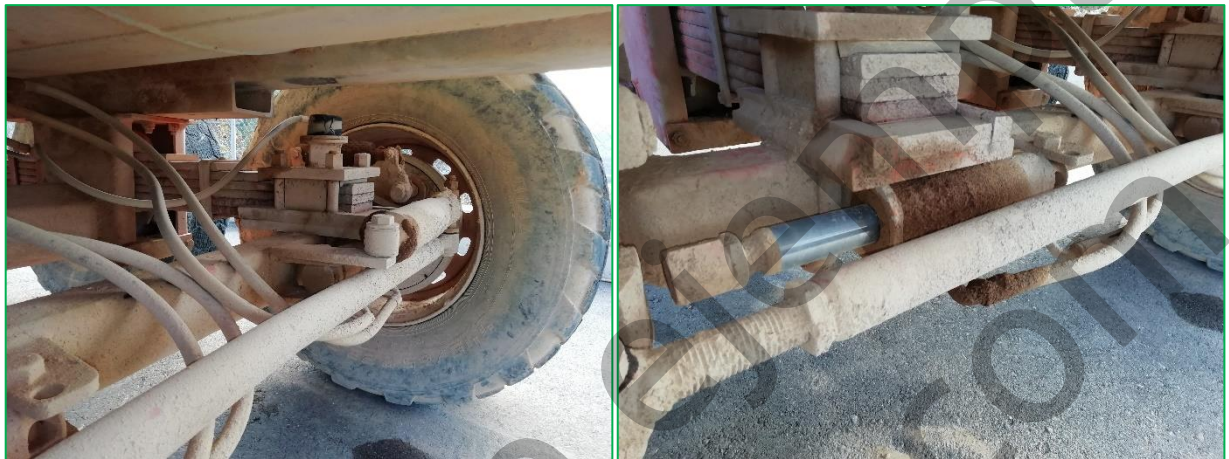
Topes de Goma Ballestas

ANOMALIA	IMPORTE ESTIMADO
Topes de goma	80 €
Sustitución latiguillos giro de ruedas	250 €
Daños en cuba	400 €
<b>Base imponible</b>	<b>730 €</b>
<b>Total con IVA</b>	<b>883.30 €</b>

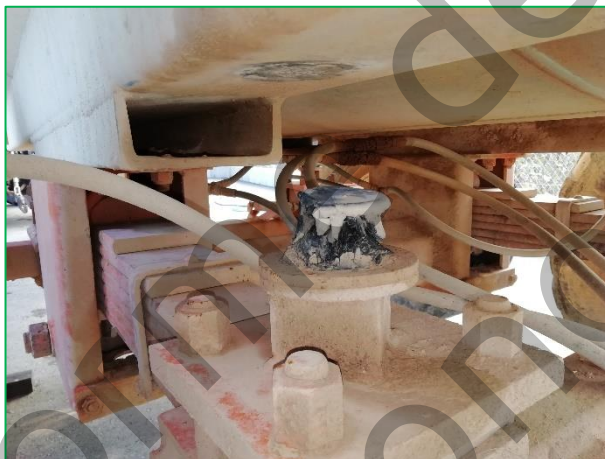
Rezume Aceite

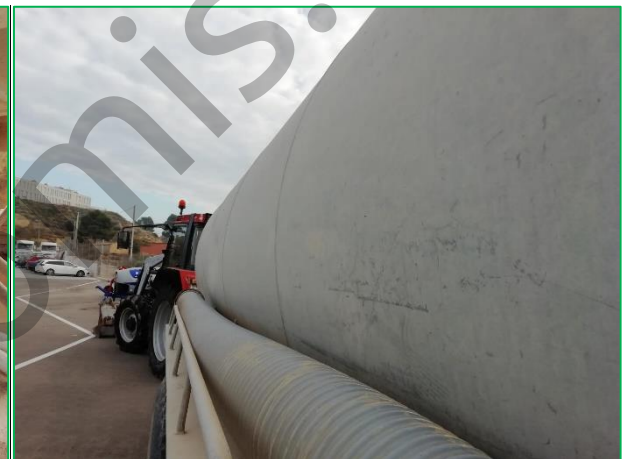
Daños en Cuba

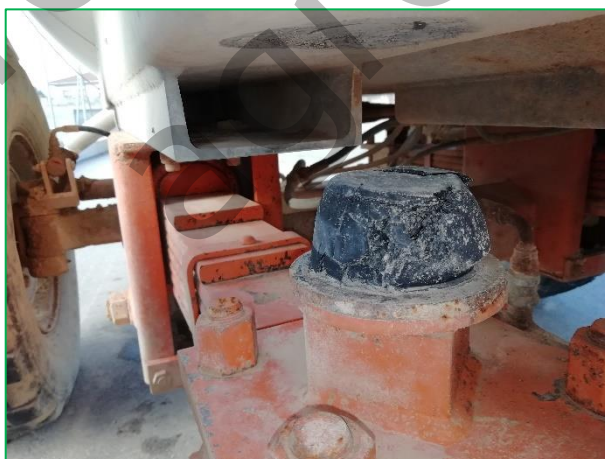
Rezume Aceite

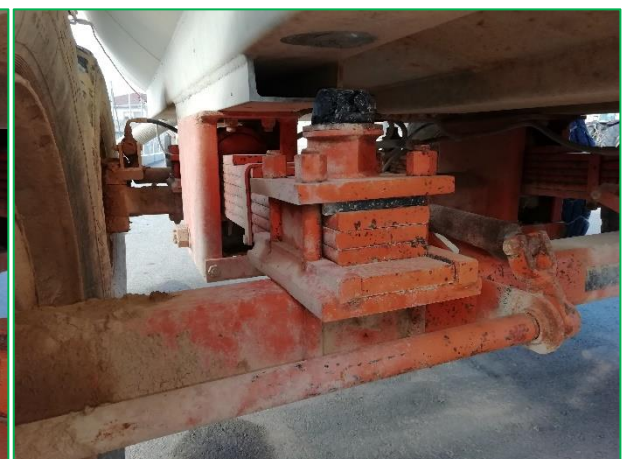
Rezume Aceite
